Hagelschäden sind eine Herausforderung

Nicht an jedem Schaden ist nur der Hagel schuld

Hagelschäden an Fassaden können sich auf verschiedene Arten zeigen. Wie stark sie ausfallen, hängt unter anderem von der Qualität der verputzten Aussenwärmedämmung ab. Die Applica präsentiert eine Übersicht über verschiedene Schadensbilder und gibt Tipps zu deren Beurteilung.

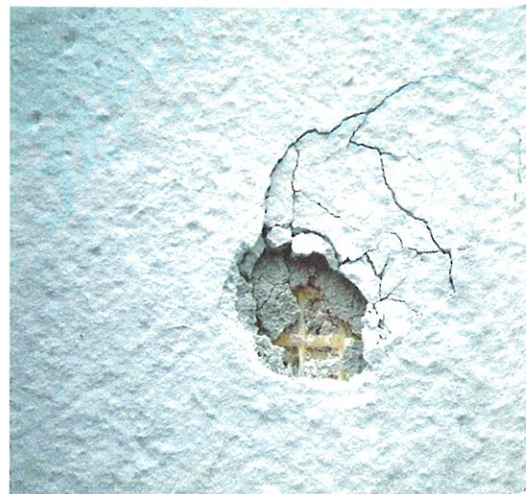
Bild 1 zeigt eine lokal begrenzte, fast randscharf ausgebildete Delle. Verursacht hat sie eine einzelne Hagelkorneinwirkung. Der Verputzaufbau ist rein mineralisch und darum relativ spröde. Das Schadenbild entspricht exakt dem aus Richtung 13 Uhr erfolgten Aufschlag des Hagelkorns. Es zieht keine weiteren Kreise im nahen Umfeld des Aufschlags. Bei einem solchen Schadenbild liegt keine fehlerhafte Verarbeitung der VAWD vor.

Bild 1: Lokal begrenzte Hageldelle.

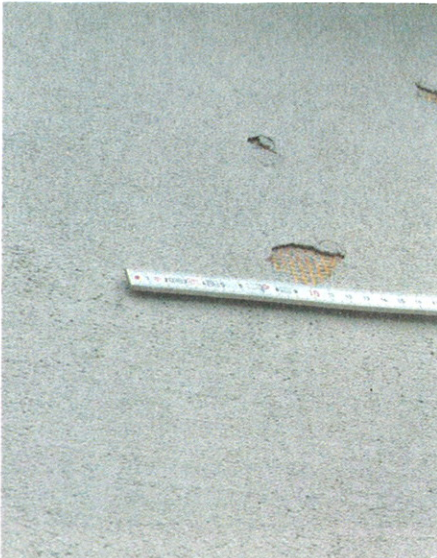
Bei **Bild 2** sind die Putzablösungen grösser als es die effektiven Hageleinschläge erwarten lassen. Ebenso sind Randa-blösungen beim Deckputz in der Be-

Bild 2: Hagelschaden oder nicht?

grenzung der Schadenstelle erkennbar. Es ist fraglich, ob die Schäden rein durch Hagel verursacht worden sind. Die Haftfestigkeit des Deckputzes und der Verbund der einzelnen Putzlagen untereinander sind sorgfältig zu prüfen, auch im Sinne einer nachhaltigen Sanierung.

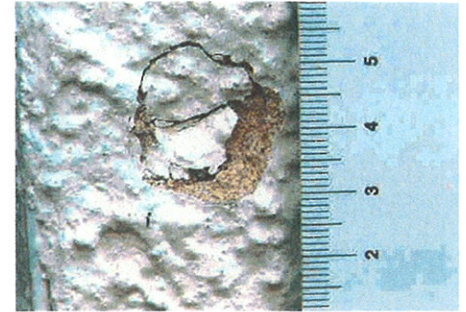
Bild 4: Eindeutiger Hagelschaden.

Bild 4 zeigt einen eindeutigen Hagelschaden. Er ist begrenzt und absolut randscharf. Verursacht hat ihn der Einschlag eines Hagelkorns in ein in-

taktes und einwandfrei verarbeitetes VAWD-System. Das links an der Kante eingebaute Kantenschutzprofil hat einen Ausbruch der Kantenausbildung verhindern können.

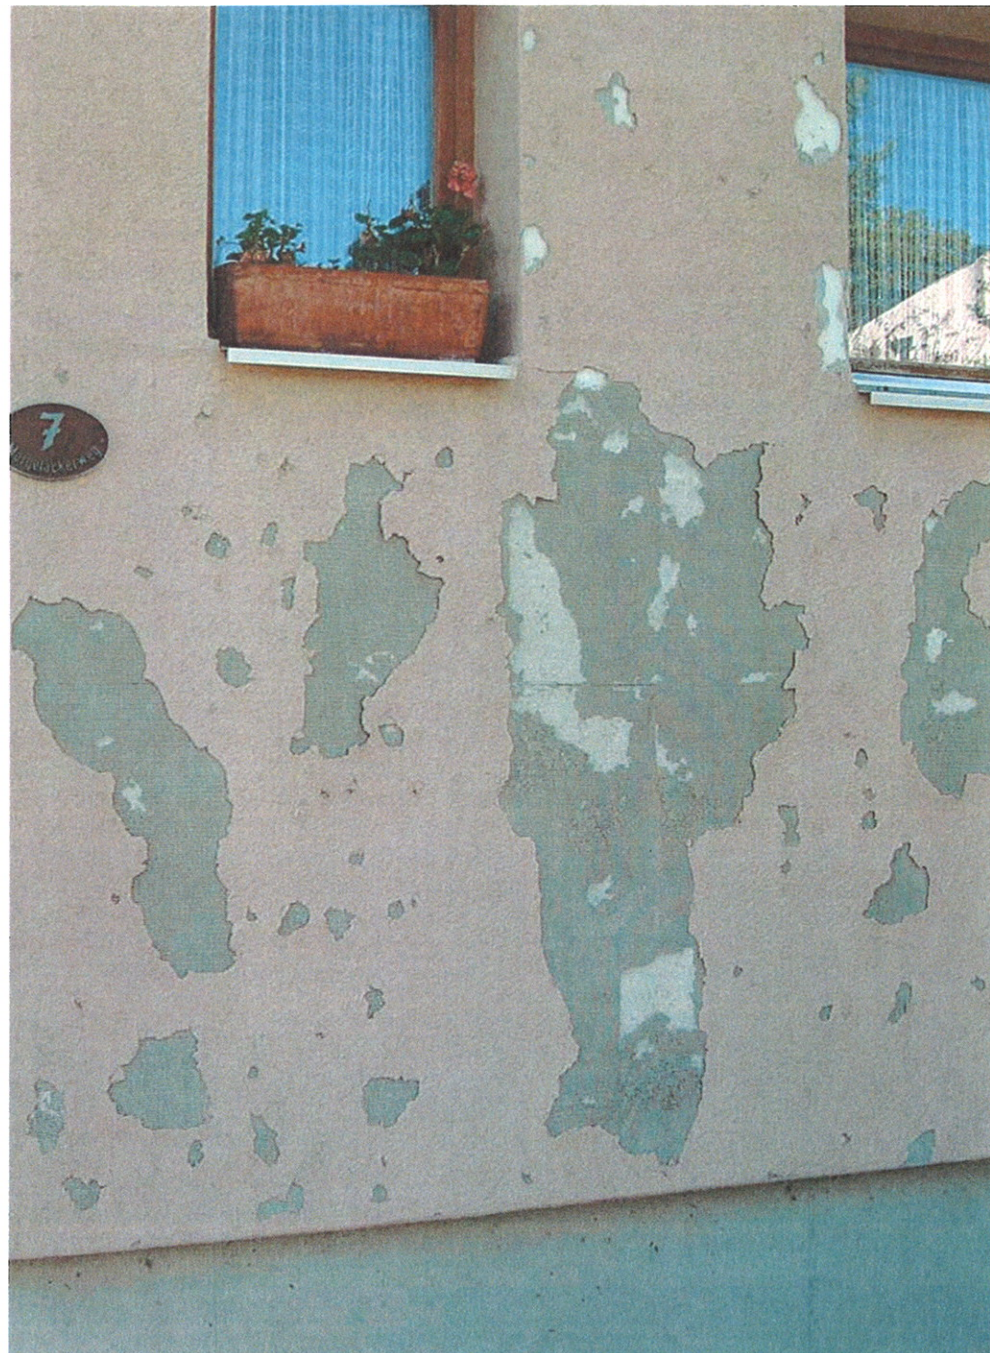
Auf **Bild 3** sind grossflächige und zusammenhängende Schadenstellen zu sehen. Sie sind wesentlich grösser als die effektiven Einschlagstellen.

Wo solche Beschädigungen auftreten, müssen der Zustand und die Verarbeitungsqualität der VAWD generell überprüft werden. Ein solches Schadenbild kann nicht mehr mit Hageleinwirkung allein begründet werden. Hier liegt eine offenbar bis anhin nicht erkannte, verdeckte Störung zwischen Grund- und Deckputz vor. Die Ursache kann mürbes Mörtelgefüge sein, weshalb die Druck- und/oder Haftzugfestigkeit zwischen Dämmplatte und Grundputz oder zwischen Grund- und Deckputz ungenügend ist.

Eine solche Folgebeeinträchtigung kann zum Beispiel durch Frost- oder Hitzeinwirkung während der Verarbeitung, aber auch durch zu dünne Schichtstärken entstanden sein.

Bild 3: Kein eindeutiger Hagelschaden.

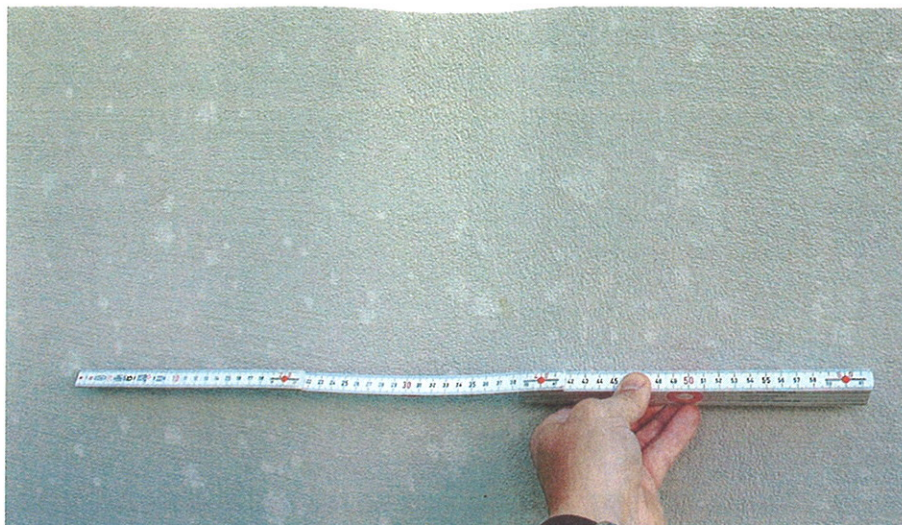
Bild 7: Durch Hagel verletzte Patina auf einer VAWD.

Auf **Bild 7** ist eine durch Hageleinwirkung respektive deren abrasiven Verschleiss verletzte Patina auf einer VAWD zu sehen.

Es handelt sich um einen ästhetischen Schaden. Ein vernachlässigter/mangelhafter Gebäudeunterhalt kann bei dieser Schadenform nicht geltend gemacht werden.

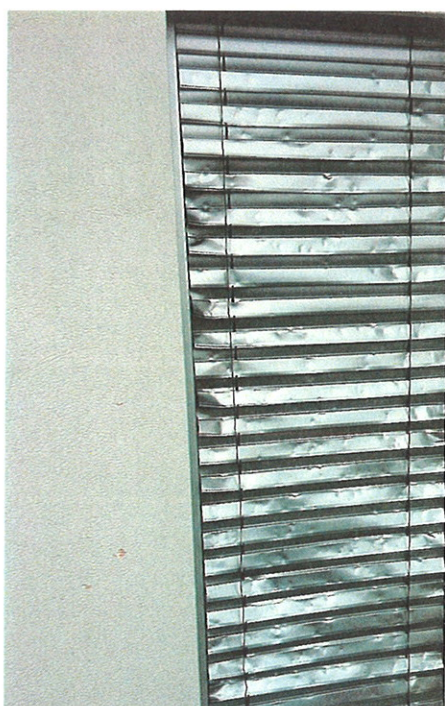
Bild 5: Echter Hagelschaden.

Bild 5 präsentiert einen geschädigten Fassadenbereich. Die Schäden an der VAWD sind im Vergleich mit denjenigen an den Storenlamellen moderat und lokal sehr begrenzt. Hier haben nur die grössten der aufgeschlagenen Hagelkörner lokale Dellen und Beschädigungen in den Putzlagen verursacht.

Es handelt sich somit um eine einwandfrei ausgeführte VAWD und einen echten Hagelschaden. In einem solchen Fall ist eine lokale Sanierung der Putzschäden verhältnismässig.

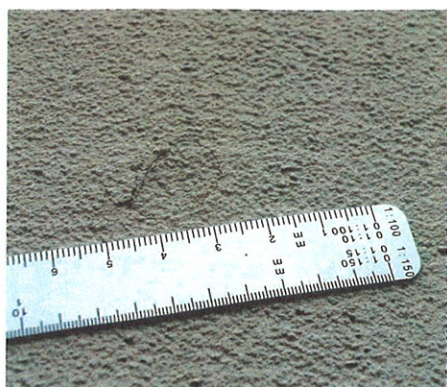
Bild 6: Leichte Hageldelle mit Riss.

Bild 6 zeigt eine leichte Hageldelle mit kreisförmigem Riss in der VAWD, die ein aufgeschlagenes Grösstkorn verursacht hat.

Ein solch lokal begrenzter und geringfügiger Schaden ist eindeutig und ausschliesslich auf Hageleinwirkung zurückzuführen. Er kann lokal behoben werden.

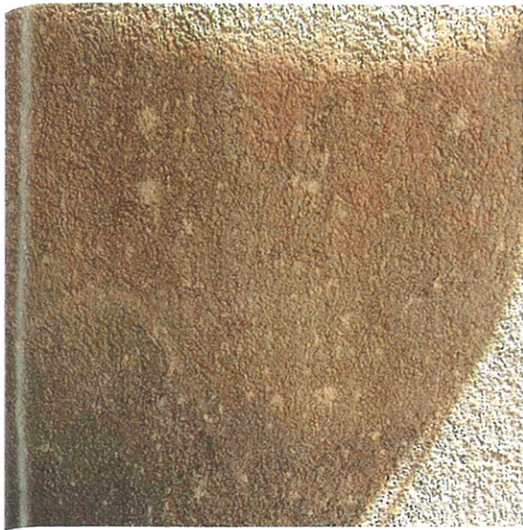
Anders als beim vorherigen Bild ist die Situation bei **Bild 8**. Es zeigt eine veralgte und verschmutzte Fassade (mit schlechtem Erscheinungsbild). Der Ausschnitt zeigt eine Westfassade mit Pilzbewuchs und hellen Flecken.

Örtlich ist der Bewuchs durch den Hagel entfernt worden; so sind die hellen Flecken entstanden. Der Deckputz ist von der Hageleinwirkung jedoch nicht beschädigt worden. Die hellen Flecken können daher als «oberflächliche Reinigung» eingestuft werden.

Bild 8: Durch Hagel
entfernter Pilzbewuchs an
einer Fassade.

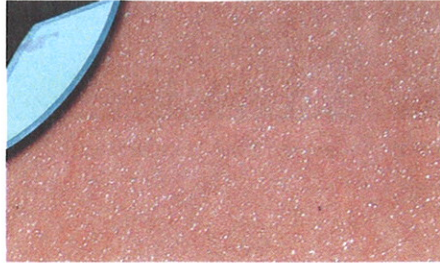
Bild 9 präsentiert eine Westfassade nach Hageleinwirkung. Die lasierende Farbbeschichtung wurde durch den abrasiven Verschleiss auf einer grossen Fläche punktuell beschädigt.

Es handelt sich nicht um eine rein ästhetische Beeinträchtigung, sondern um einen echten Schaden. Der Hagel hat einen technischen Mangel verursacht, da die Farbbeschichtung ihre Schutzfunktion in diesem Zustand nicht mehr erfüllen kann.

Bild 9: Beschädigte lasie-
rende Farbbeschichtung.

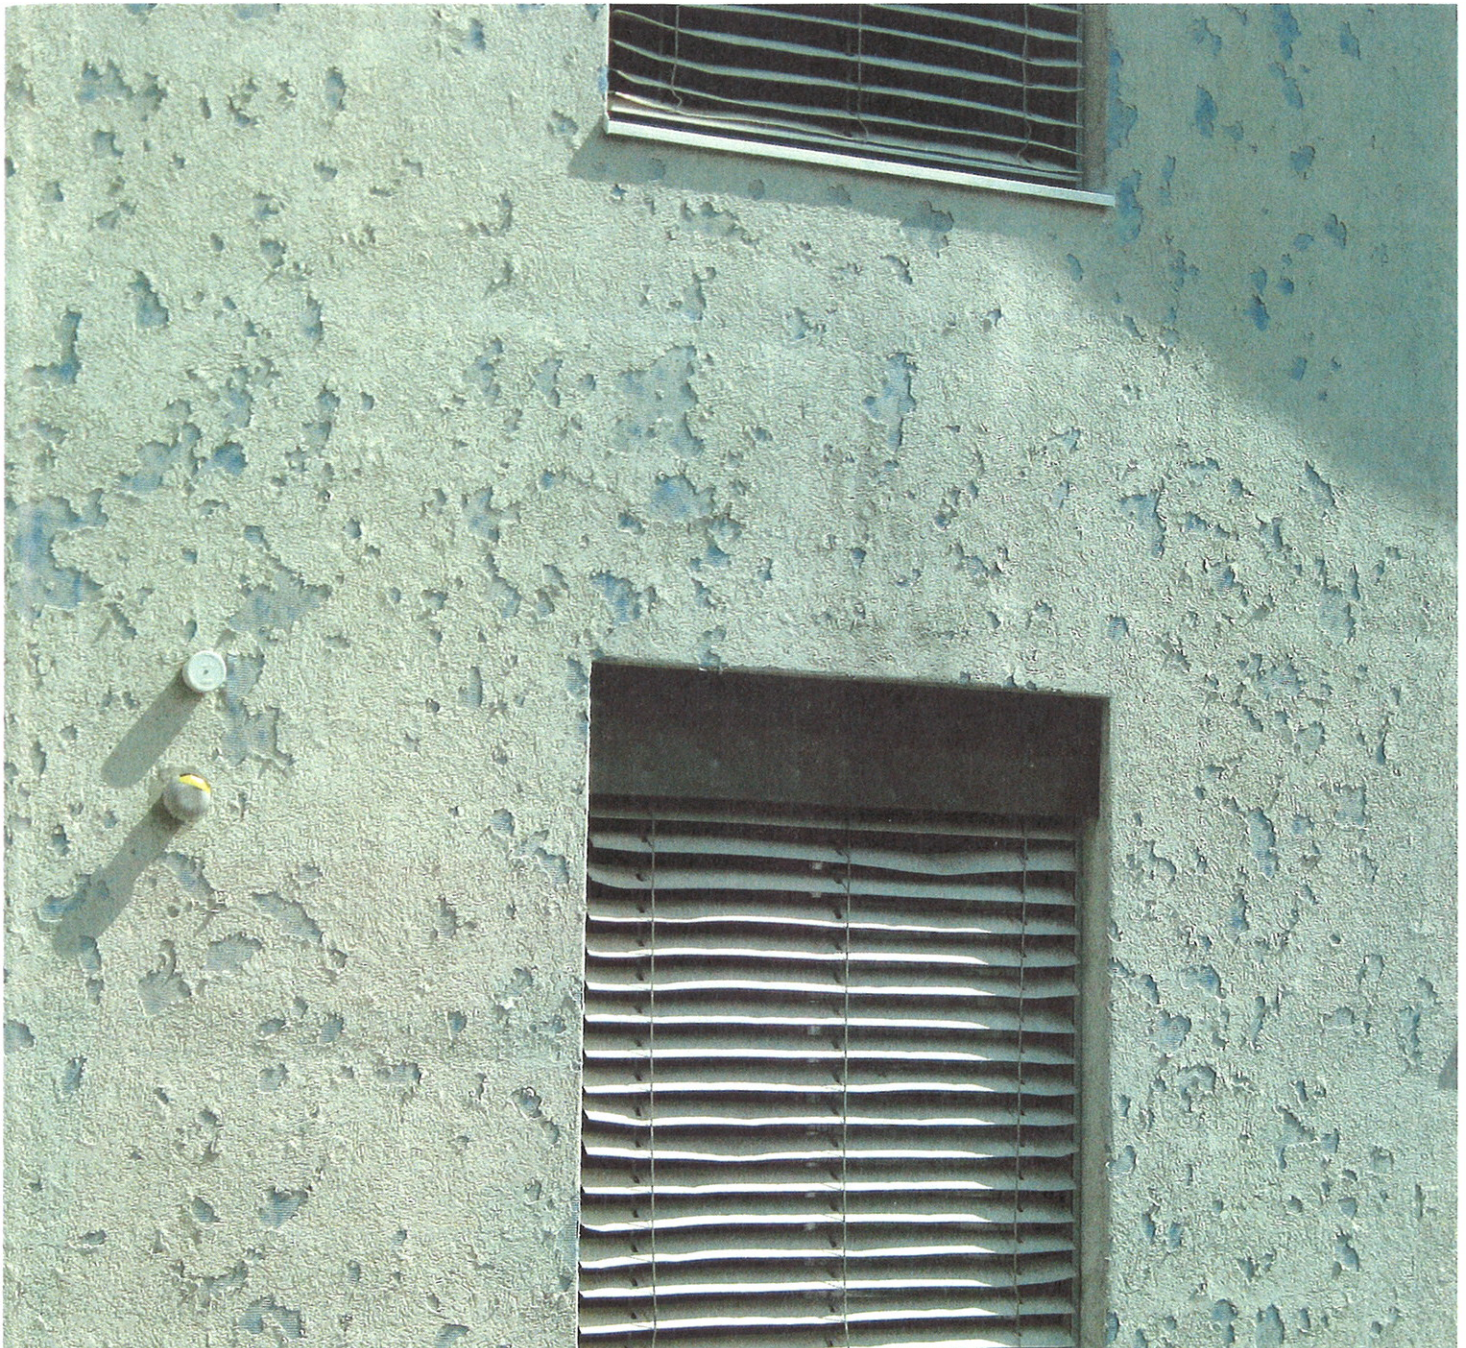
Der Ausschnitt auf **Bild 10** zeigt eine Westfassade nach einem Hagelzug. Bei einem solchen Schadenbild mit – im Vergleich zur Grösse der Hagelkörner – grossflächigen Putzablösungen kann eine fehlerhafte Verarbeitung vorliegen. Der Haftverbund zwischen den einzelnen Putzschichten ist zu prüfen. Die Putzla-

Bild 10: Fehlerhafte Appli-
kation der Putzsichten?

gen müssen bei diesem Schadenbild vollflächig von der Dämmung abgeschält und neu aufgebaut werden. Als Deckschicht sind zwei Anstriche auszuführen.

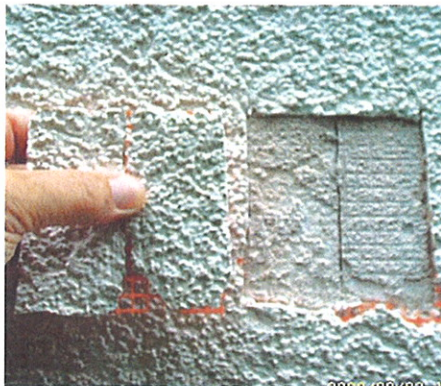
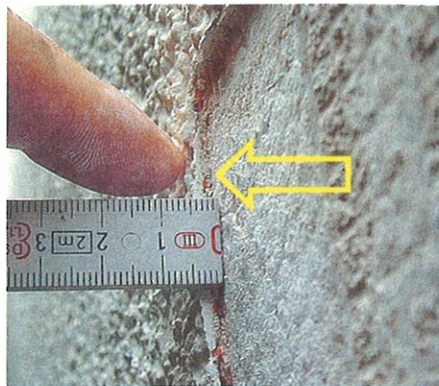
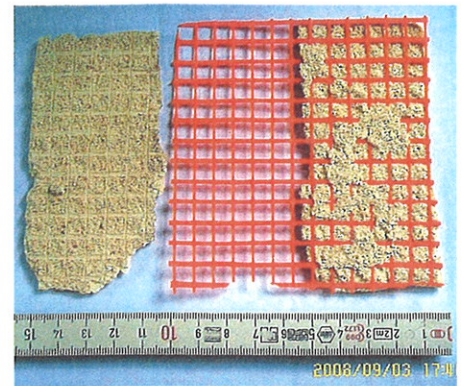
Bilder 11 bis 13: Hier wird das Vorgehen zur Prüfung einer Fassade mit Rissbildung gezeigt.

Die **Bilder 11 bis 13** zeigen das Vorgehen zur Prüfung einer Fassade mit Rissbildung. Beim quadratischen Aufschneiden einer Sondieröffnung über dem vertikalen Plattenstoss lösten sich die Putzlagen selbstständig ab. Die Schichtentrennung erfolgte im Bereich des Gittergewebes. Weil der kraftschlüssige Verbund zwischen Grundputz und Gittergewebe fehlt, kann das eingebettete Gewebe seine Funktion als Schwindbewehrung nicht übernehmen.

Bild 12 zeigt den seitlichen Einblick in die Sondieröffnung des beschriebenen Schadenbildes. Die Prüfung des Putzaufbaus ergab folgende Befunde:

- Die Schichtdicke des Grundputzes misst knapp 2,0 mm (gelber Pfeil).
- Der Grundputz ist infolge zu schnellen Wasserentzugs verdurstet (Westfassade, Ausführung Hochsommer).
- Der Abbinde- und Erhärtungsprozess des Grundputzmörtels wurde durch diesen Umstand gestört und beeinträchtigt – das Mörtelgefüge ist mürbe.
- Der Grundputz weist eine zu geringe Druckfestigkeit auf.
- Der Grundputz weist eine ungenügende Haftzugfestigkeit auf den Dämmplatten auf.
- Der Grundputz weist keine kraftschlüssige Verbindung zum Gittergewebe auf.

Bild 13 zeigt die Rückseite der Probenentnahme. Das entfernte Gittergewebe löst sich ohne Kraftaufwand und rückstandsfrei vom Grundputz ab. Eine solche Ablösung weist auf einen ungenügenden Haftverbund zwischen Gittergewebe und Grundputz hin, der näher abgeklärt werden sollte.

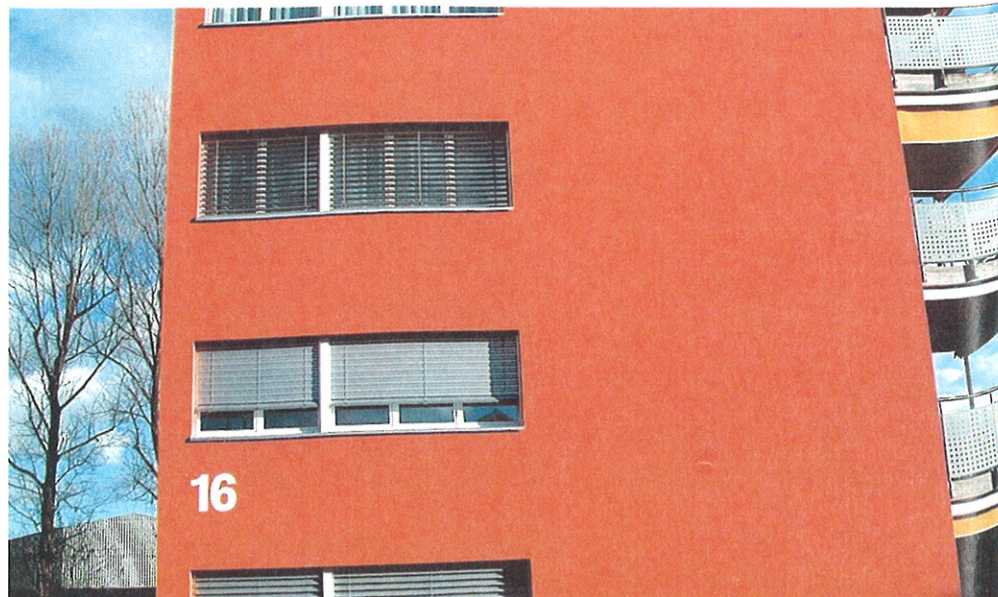
Auf den **Bildern 14 bis 16** ist die Ausführung einer lokalen Hagelsanierung zu sehen. Aufgrund der nur sehr wenigen, partiell aufgetretenen Hagelbeschädigungen hat man unter Wahrung der Verhältnismässigkeit die Schäden lediglich lokal nachgebessert. In der Gesamtansicht auf **Bild 14** kann auf diese Betrachtungsdistanz selbst im Streif-

licht der Abendsonne keine augenfällige Strukturstörung nach der Sanierung erkannt werden.

Bild 14: Wo wurden Hagelschäden saniert?

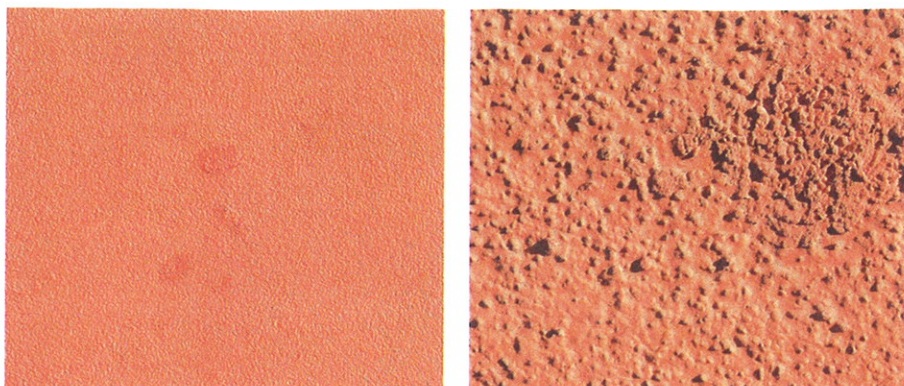
Bei einer wesentlich kürzeren Betrachtungsdistanz sind auf **Bild 15** die lokalen Nachbesserungen zu erkennen. Sie weichen in Struktur und Farbton leicht vom Bestand ab. An diesem Objekt hätten zwar die Retuschen handwerklich noch besser ausgeführt werden können. Die Nachbesserungen sind aber bei einer gebrauchstüblichen Betrachtungsdistanz für den Nutzer nicht störend. Auch ist die Gebrauchstauglichkeit der VAWD wieder sichergestellt. Folglich ist diese Art der Sanierung hinzunehmen.

Bilder 15 (links) und 16:
Solche Nachbesserungen
sind hinzunehmen.

Bild 16 ist die Nahaufnahme einer lokalen Nachbesserungen. Erkennbar ist, dass der verwendete Abrieb mehr Grobkornanteile als der bestehende Deckputz aufweist und sich darum von der Schattenwirkung her deutlich abzeichnet. Würde man diese Flickstellen nachträglich mit Farbe nachtupfen, könnte dieser Strukturunterschied in beschränktem Mass angeglichen werden.

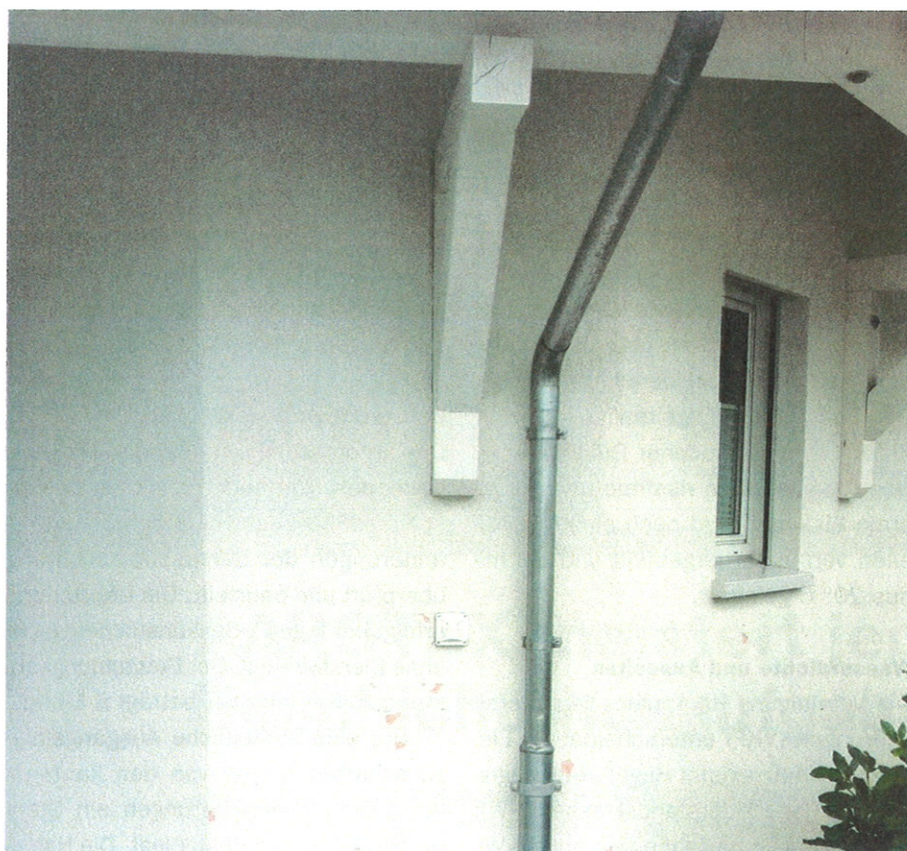
Bild 17: Gut geschützte Fassade.

Auf **Bild 17** schliesslich ist eine Fassade zu sehen, die dank des guten konstruktiven Witterungsschutzes durch den Hagel nur geringfügig beschädigt worden ist.

Da in diesem Fall nur verhältnismässig wenige durch Hagel verursachte Delen in den Putzlagen vorhanden sind, kann der Verputzaufbau lokal nachgebessert werden. Anschliessend sollten die betroffenen Fassaden noch zweimal mit einer Farbbeschichtung versehen werden.
